## Lõuna-Eestis vabanes kaks olulist jõelõiku kalade rändeteid takistavatest paisudest

UUDIS 20.11.2025

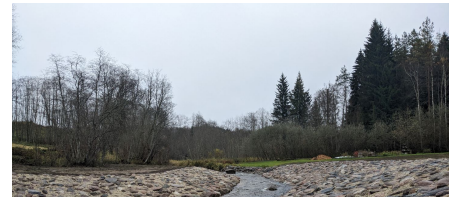
Ala-Raudsepa paisukoht pärast eemaldamist. Foto: Mihkel Järveoja

Võrumaal eemaldati Pärlijõelt Ala-Raudsepa pais, mis oli koos kunagise kalapääsuga tugevalt lagununud ja selle rekonstrueerimine oleks nõudnud suuri kulutusi, samas kui likvideerimine on hooldusvaba ja edasiste kulutusteta. Paisu alandamisel tuli välja ajalooline jõesäng, mis oli hästi säilinud ning seega puudus vajadus suuremahulisteks kaevetöödeks.

Taastati jõesängi looduslik vool, rajati geotekstiili ja maakive kasutades kaldakindlustus ja lisati voolurahustuskivid. Pärlijõgi saab alguse Lätist, voolab läbi Rõuge valla ja suubub Mustjõkke; tegemist on Koiva vesikonna jõega ning kalarände seisukohalt olulise veevõrguga, kus liiguvad eelkõige meriforell ja jõesilm.

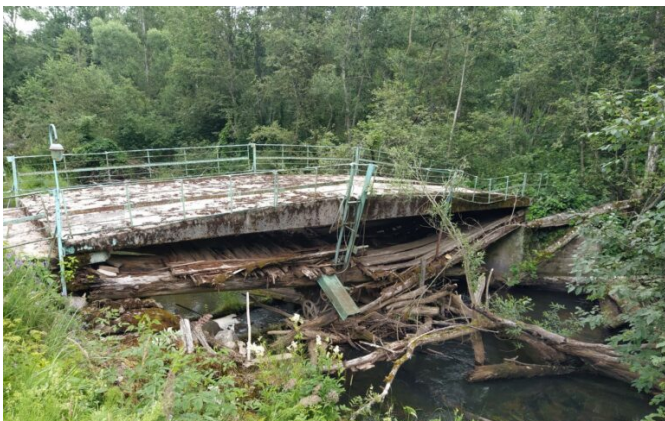
Rundsoveski pais enne. Foto: Tuuli Teppo

Elva vallas Uderna külas eemaldati Rundsoveski paisu vare, mis takistas kalade liikumist Elva jõe ülemjooksule. Elva jõgi on olulise väärtusega veekogu, kus on looduslikud elupaigad jõeforellile, aga ajalooliselt ka harjusele.

Paisu lammutamise käigus eemaldati vanad konstruktsioonid, kuid säilitati paisu peal asunud sild ning rekonstrueeriti silla kaldasambad.

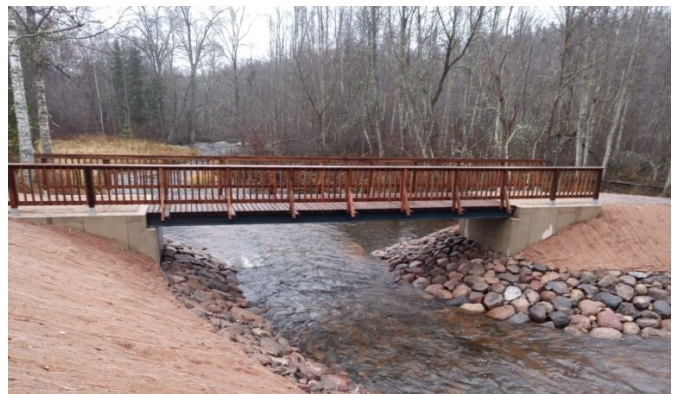
Rundsoveski paisukoht pärast rekonstrueerimist. Foto: Jan Ruukel
